ESTUDO DE RUPTURA HIPOTÉTICA DE BARRAGENS

JAGUAR MINING INC. ESTUDO DE RUPTURA HIPOTÉTICA DA BARRAGEM MOITA

CENÁRIO DE RUPTURA EXTREMA ENVOLVITORIA MÁXIMA

| 1:12.000 | - | HBR48-21-JAGUAR-PT05-DES024 | 2 |

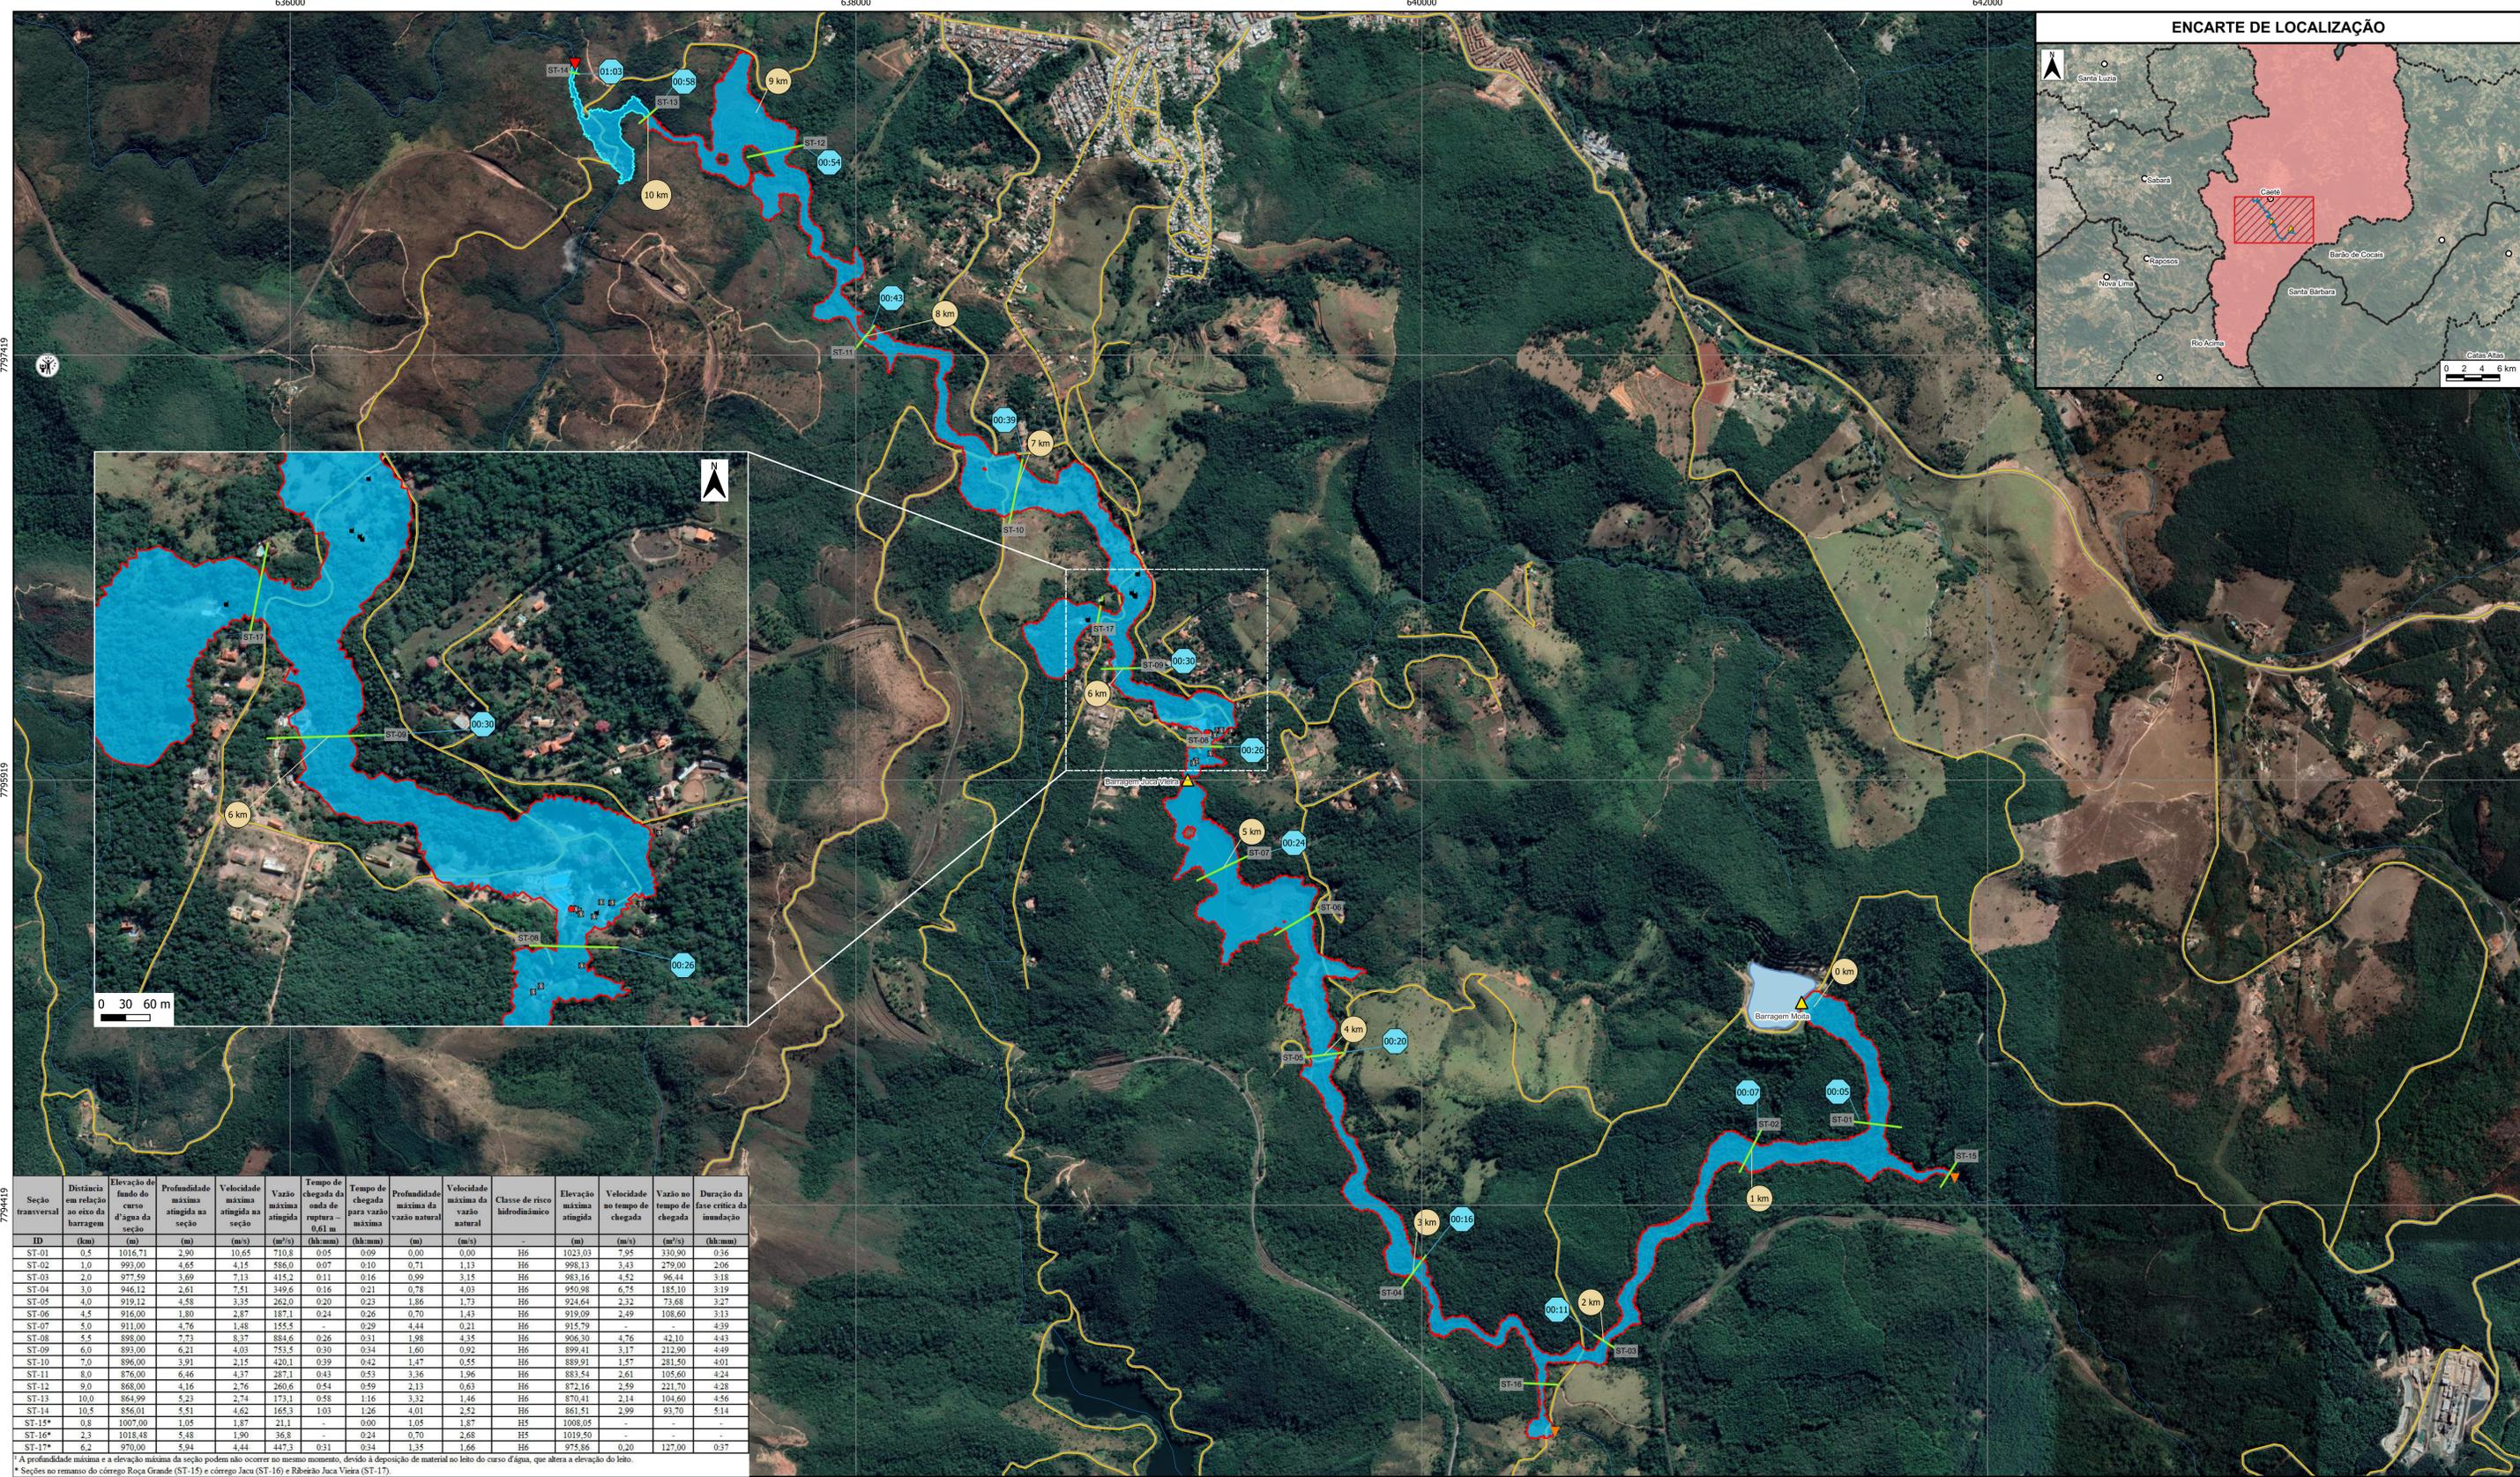
* A profundidade máxima e a elevação máxima da seção podem não ocorrer no mesmo momento, devido à deposição de material no leito do curso d'água, que altera a elevação do leito.
* Seções no remanso do córrego Roça Grande (ST-15) e córrego Jacu (ST-16) e Ribeirão Juca Vieira (ST-17).

| NOTAS | |
|---|---|
| 1- Mancha de inundação definida a partir do terreno com resolução espacial de 1x1 m composto por curvas de nível obtidas por levantamento a laser dos anos de 2017 e 2023, fornecidas pela Jaguar Mining. Para complementação do terreno foi utilizada a topografia ALOS PALSAR, com resolução 12,5 x 12,5 m. | 7- Esta simulação foi modelada considerando a ruptura extrema para a estrutura Barragem Moita, considerando a ocorrência de precipitações extremas sobre o reservatório, com tempo de retorno de 10.000 anos e o modo de falha como galgamento devido a falha no extravasador. |
| 2- O mapa de inundação apresentado é baseado em simulações hidráulicas da propagação da onda de ruptura, pelo vale a jusante da Barragem Moita, realizadas a partir do software RiverFlow2D. | 8- Em conformidade com as determinações da Resolução ANM nº 95/2022, a Zona de Autossalvamento (ZAS) é o trecho do vale a jusante da barragem em que se considera que os avisos de alerta à população são da responsabilidade do empreendedor, por não haver tempo suficiente para uma intervenção das autoridades competentes em situações de emergência, devendo-se atentar a maior das seguintes distâncias para a sua delimitação: a distância que corresponda a um tempo de chegada da onda de inundação igual a 30 (trinta) minutos ou 10 km (dez quilômetros). Para este estudo hipotético de ruptura o critério adotado foi a distância de 10 km. |
| 3- A mancha de inundação pode ser definida como estimativa da área que seria impactada pela onda resultante do rompimento da barragem pelo método de galgamento. Sua precisão é dependente da qualidade de informações do terreno, sofisticação do modelo hidrodinâmico e da disponibilidade dos dados de entrada. Essa informação deve ser utilizada apenas como uma referência e pode variar com as condições existentes na barragem e no vale a jusante durante o evento de ruptura extrema. | 9- Em conformidade às determinações da Resolução ANM nº 95/2022, a Zona de Segurança Secundária (ZSS) é o trecho constante do mapa de inundação não definido como ZAS. |
| 4- Extensão do trecho modelado: 10,5 km. | 10- Na composição deste mapa foi utilizado o software QGIS. |
| 5- O critério de parada da modelagem hidráulica foi definido como o ponto em que a mancha de ruptura se encerra na calha do rio a jusante da barragem de Moita, onde não são mais percebidos extravasamentos da mancha em relação à calha do rio. | 11- Este mapa não contempla a representação de eventual pluma de turbidez/contaminação ao longo dos corpos hídricos considerados, a qual apresentará extensão superior ao trecho modelado na simulação hidráulica apresentada. |
| 6- Tempo de chegada da onda de ruptura correspondendo ao tempo necessário para que a onda alcance a profundidade de 2 pés acima daquela causada pela vazão natural de um tempo de retorno igual a 1.000 anos nos córregos Roça Grande e Jacu, e de 300 anos no Ribeirão Juca Vieira. | 12- Os atingimentos no vale de jusante foram avaliados conforme determinação da Resolução nº95/2022 da ANM. Para maiores informações do estudo como um todo consultar o Estudo de Ruptura Hipotética (HBR48-21-P105-JAGUAR-REL004_R0). |
